**Bauprojekt:** **Sanierung des Dachgeschosses (unausgebauter Boden), Vorderhaus (VH), Quergebäude (QG) und Seitenflügel (SF) und Sanierung von Wohnungen**

*Schäden am Dachstuhl vor der Sanierung:*

**Sanierung des Dachstuhles**

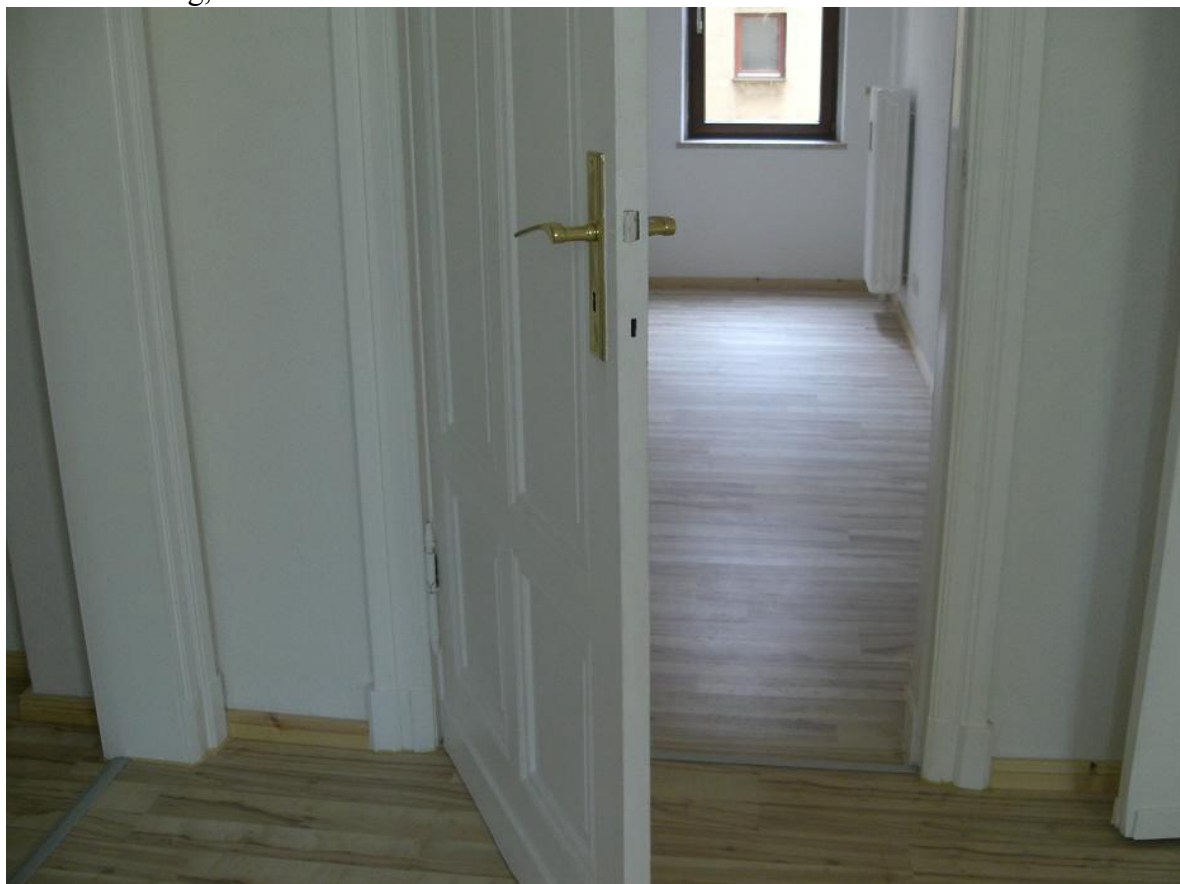
nach Sanierung, zusätzlicher Wohnraum

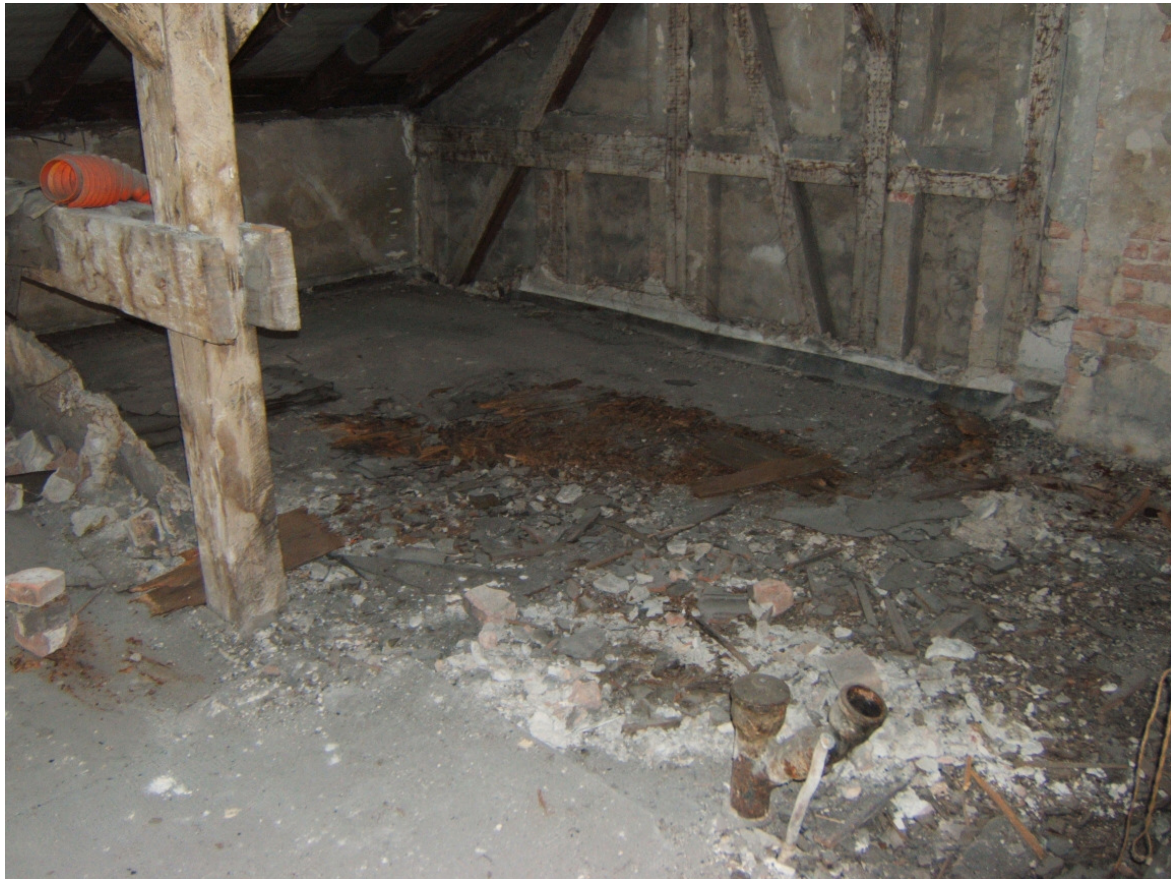
vorher: Dachstuhl alte Waschküche

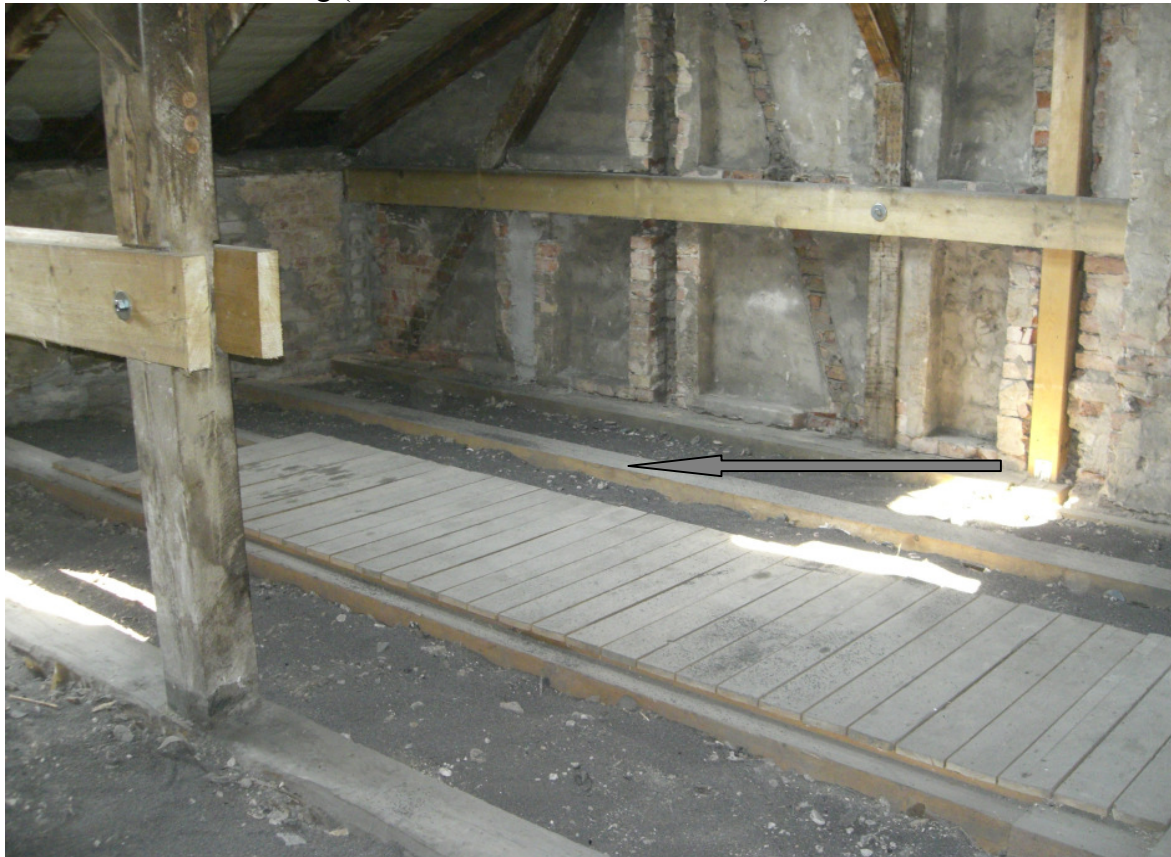
nach Schwammsanierung (neue Deckenbalkenkonstruktion)

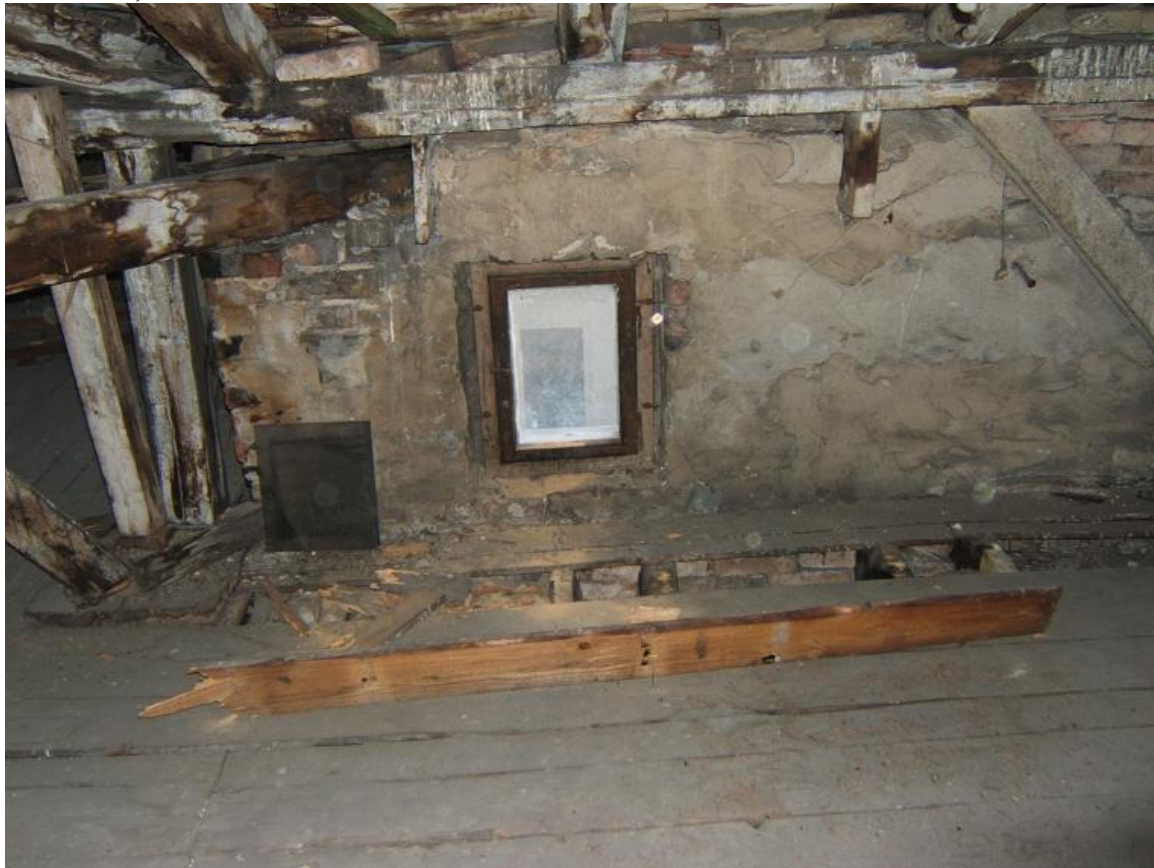
Dachstuhl, alte Konstruktion mit Brandschäden

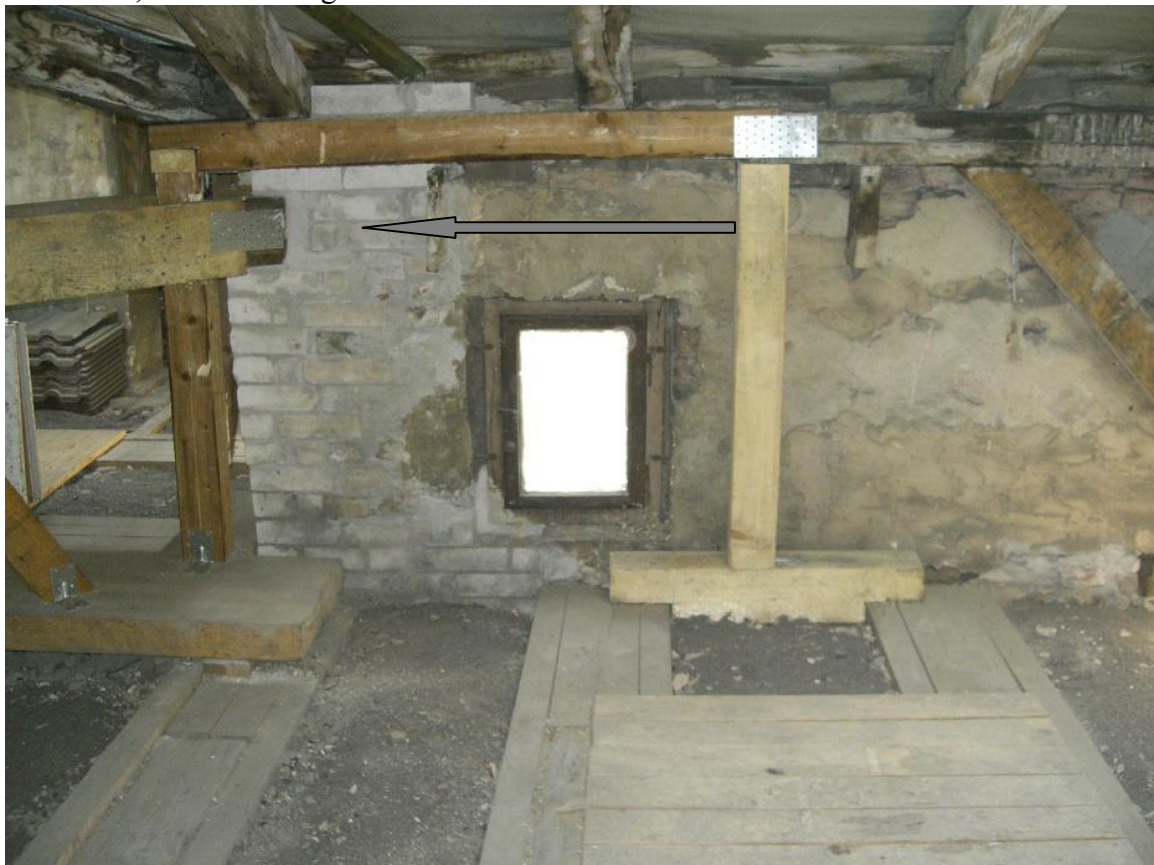
Dachstuhl, z.T. neue Tragkonstruktion

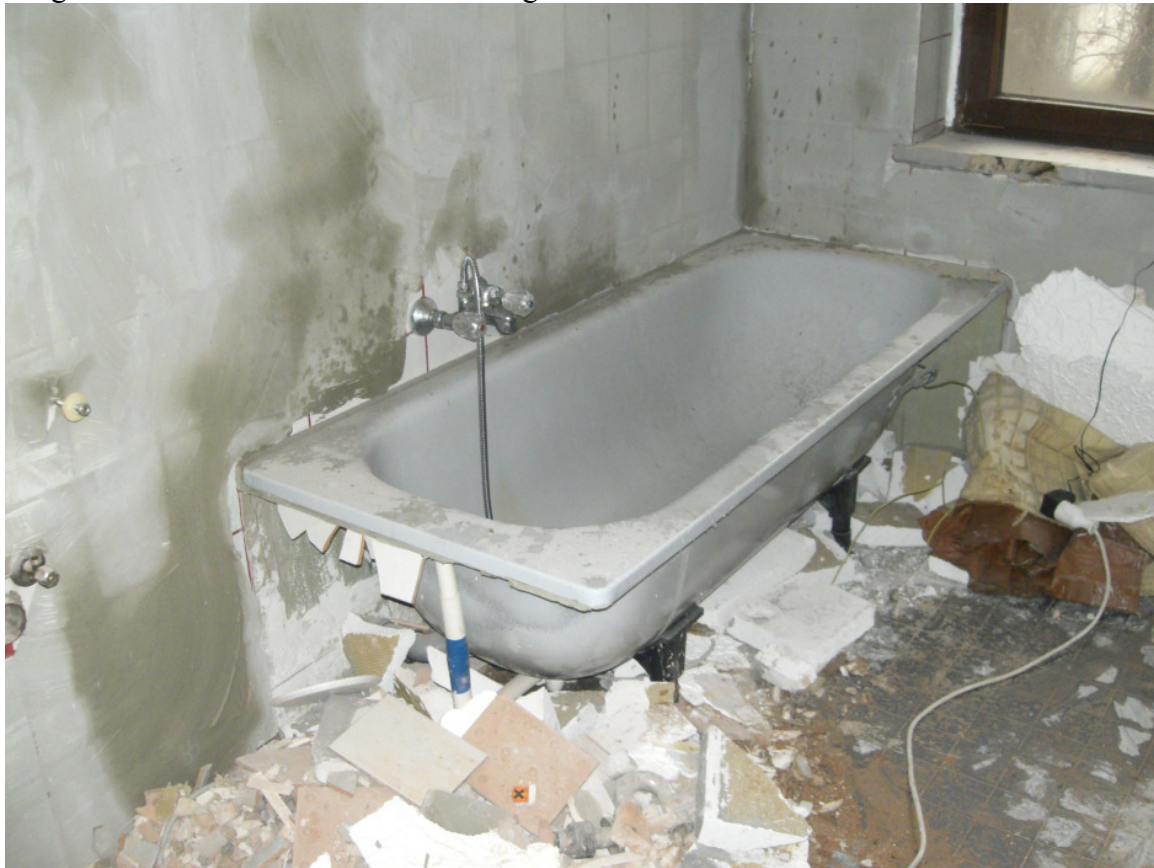
Whg. 3.OG SFl. Mitte Bad vor Sanierung

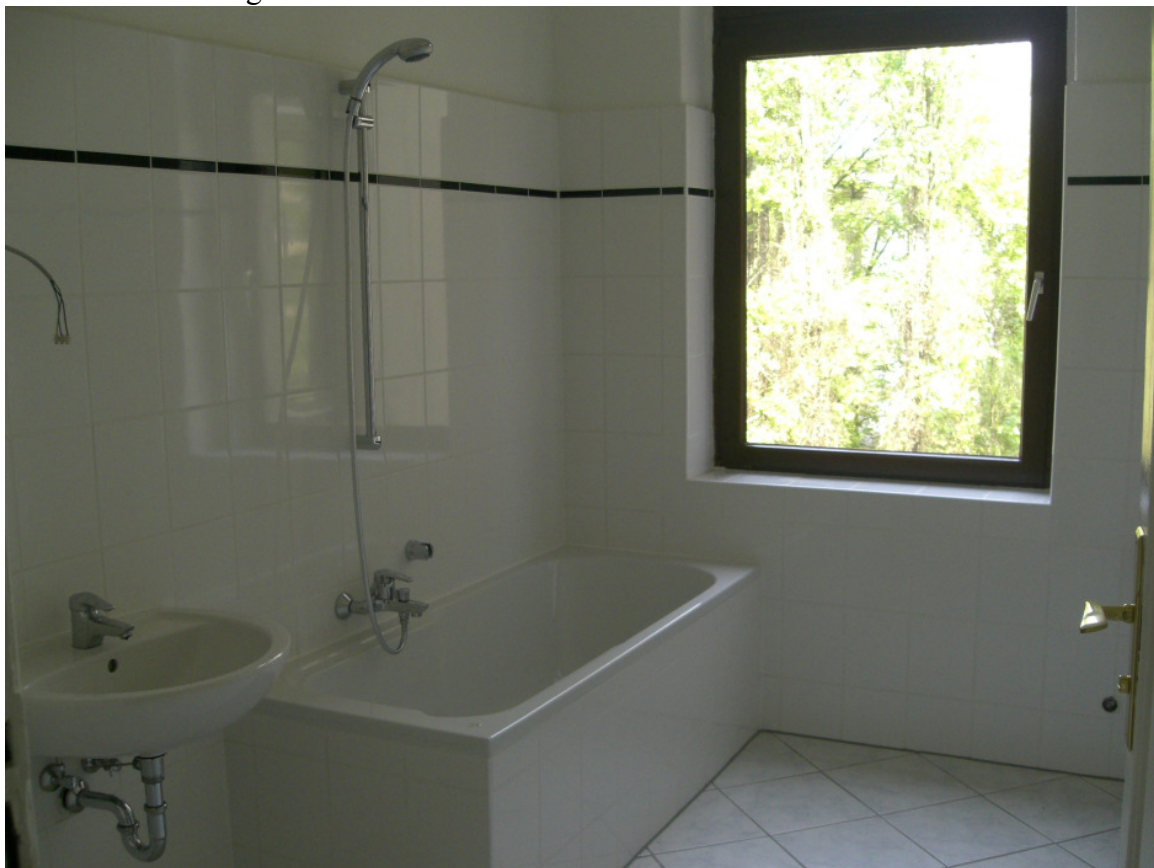
Bad nach Sanierung

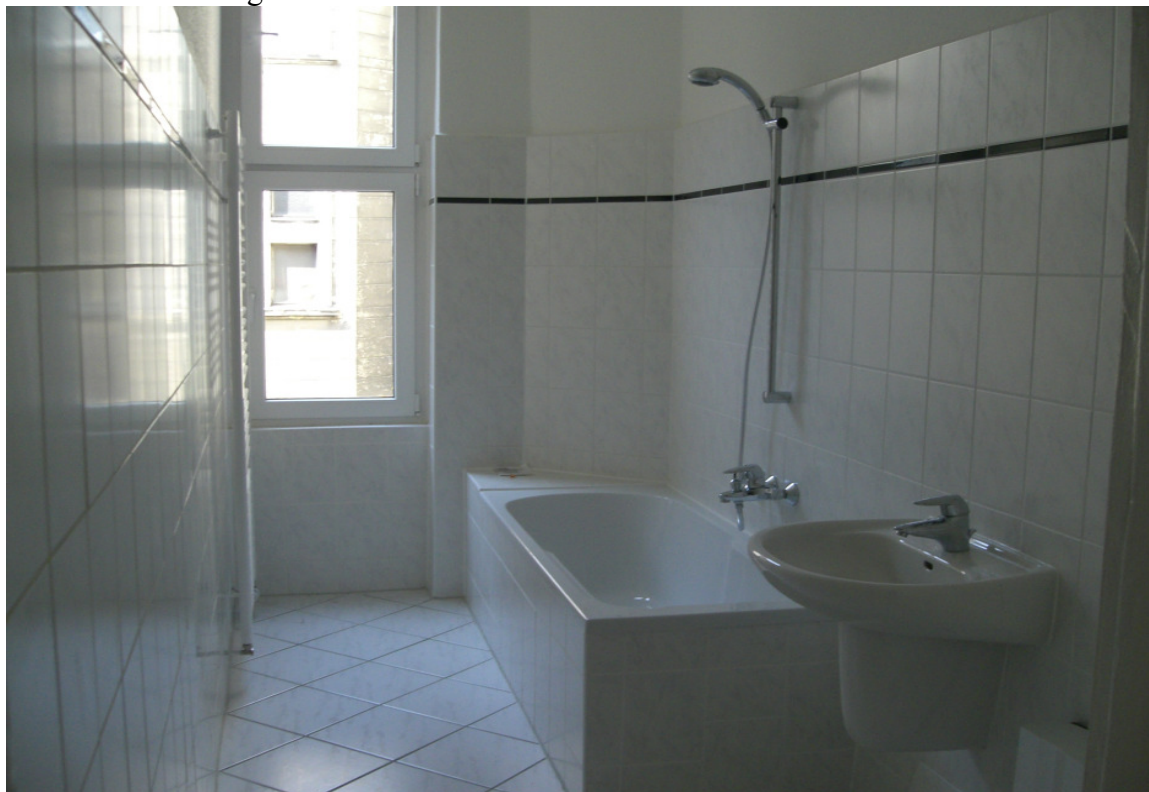
Bad nach Sanierung
