**Bauprojekt:** **Sanierung des Dachgeschosses (unausgebauter Boden), Vorderhaus (VH), Quergebäude (QG) und Seitenflügel (SF) und Sanierung von Wohnungen**

*Schäden am Dachstuhl vor der Sanierung:*

**Sanierung des Dachstuhles**

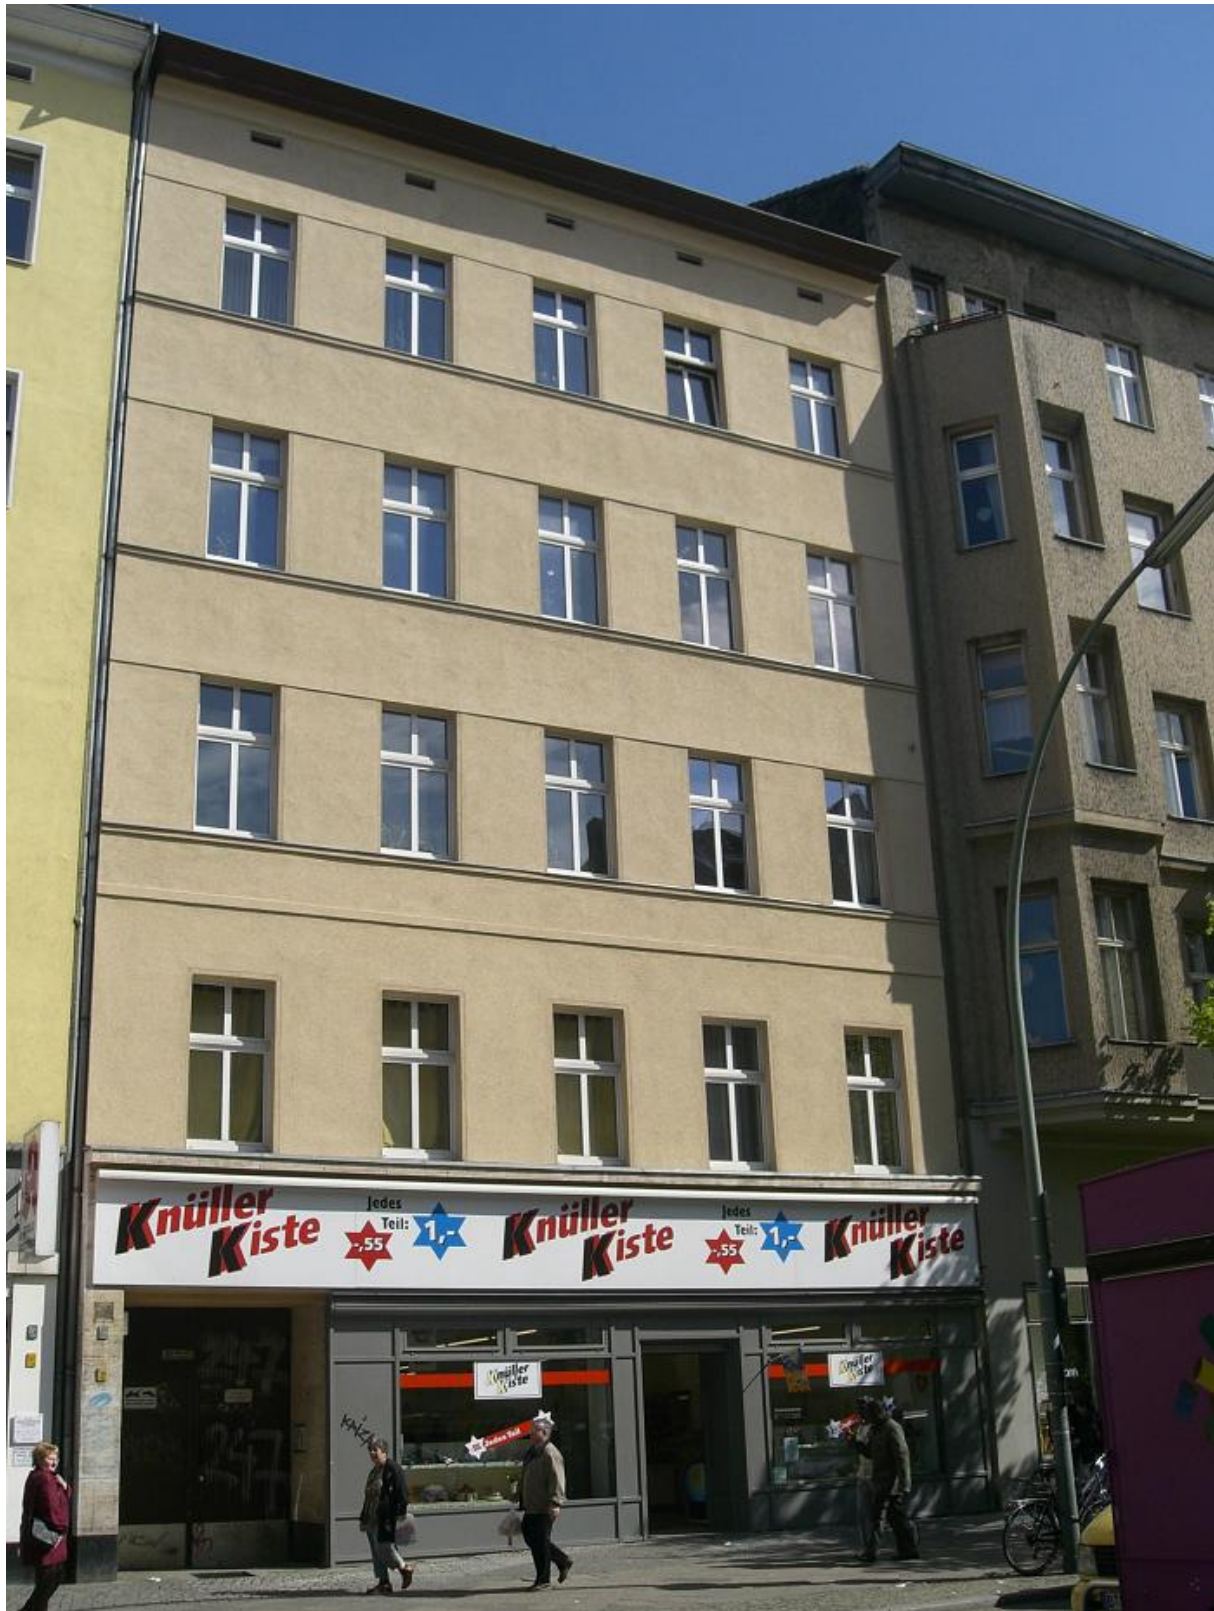
Schwamm- und Insektenbefall, zerstörte Holzkonstruktion durch Feuchtigkeit und Brandschäden

- Holzdeckenerneuerung mit Armierung, Austausch, Bebeilung oder Austausch der Deckenbalken
- Erneuerung der schadhaften und undichten Dachkonstruktion,
- Erneuerung und Bebeilung der Dachtragkonstruktion,
- Schwammsanierung und deren Nebenarbeiten
- Die Arbeiten fanden unter der Begleitung und der Kontrolle eines Holzschutzgutachters statt.
